Abpumpprobleme bei Euro – Norm Geschirrspülern / Wasser im Bottich

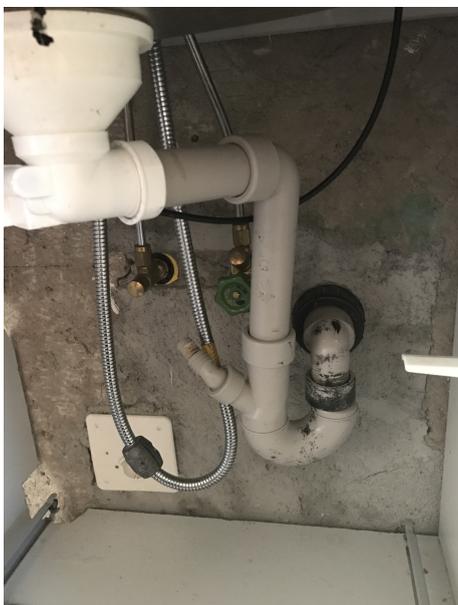
Vorher

Bei Nachkontrollen mussten wir feststellen, dass bei Störungsmeldungen „pumpt zeitweise nicht ab“ die Techniker nur einen Probelauf durchführen und nach erfolgreichem Abpumpvorgang keine weiteren, präventiven Massnahmen ergreifen. Es hat sich aber gezeigt, dass unter ungünstigen Voraussetzungen das doppelwandige Geberit – Ablaufsystem mit Rückschlagklappe solche Störungen provozieren kann.

Nicht alle Euro – Norm Geräte haben eine interne Ablaufentlüftung, der die Wassersäule nach beendetem Abpumpvorgang abreissen lässt. Zudem kann es während dem Pumpen auch zu Interferenzen zwischen der internen- und externen Rückschlagklappe kommen, sodass durch ein entstandenes Luftpolster das Wasser nicht abgepumpt wird, obwohl die Ablaufpumpe arbeitet.
